Biologické posouzení možných kolizí východního obchvatu města Lysá nad Labem se zájmy ochrany přírody a krajiny

Období zpracování: květen-červen 2020

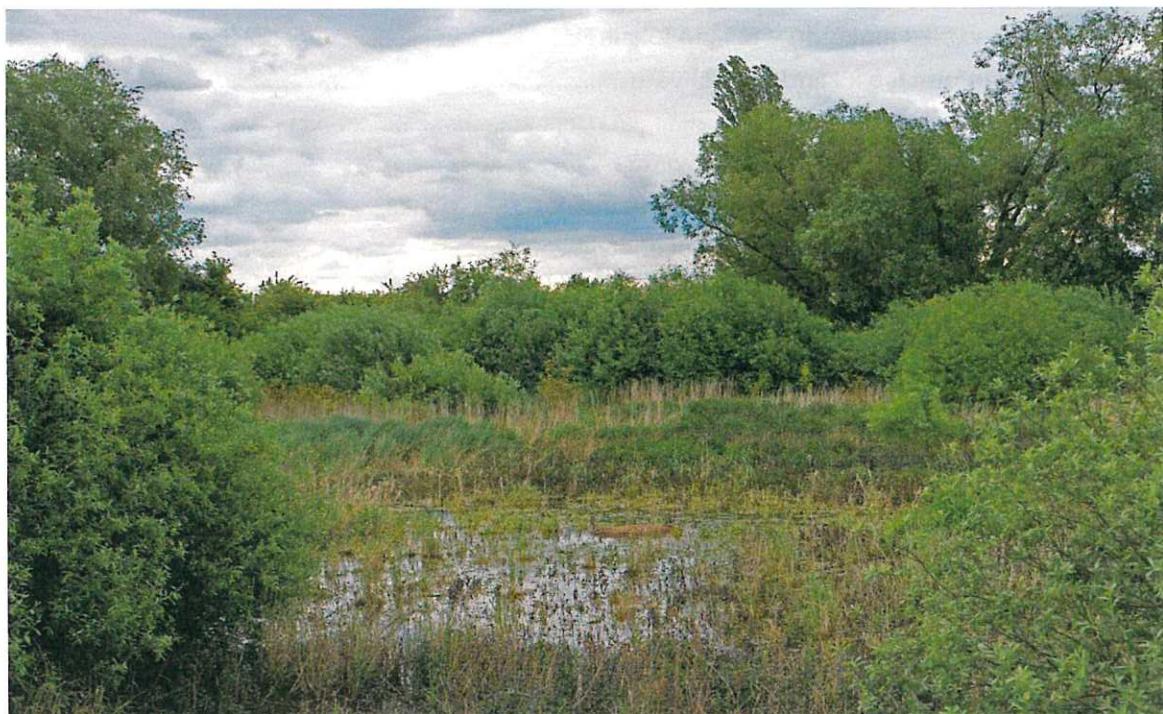
Foto: Biologicky nejcennější část mokřadu v místě budoucího obchvatu města Lysé n. Labem. Rychlosť vzniku tohoto hodnotného biotopu je zárukou vzniku nejméně srovnatelně hodnotného společenstva na případném náhradním stanovišti v těsném sousedství.

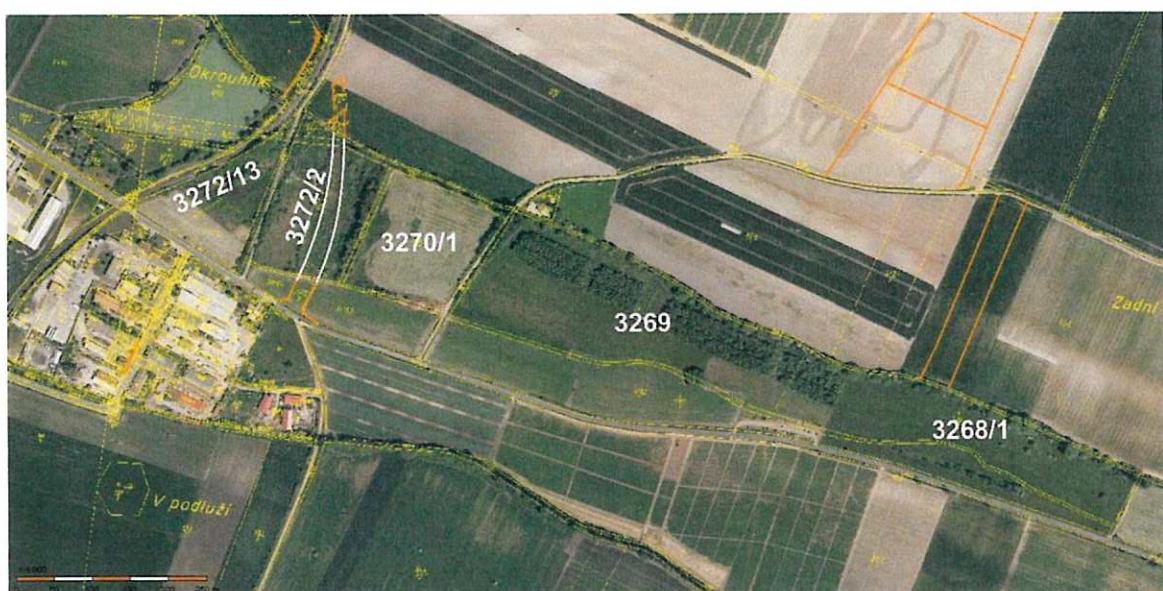
Obr. 1. Orientační ortofotomapka se schématicky vyznačenou trasou obchvatu (bílé linie) a hranicemi parcel katastru nemovitostí. Vepsána jsou čísla hlavních parcel zmíněných v textu.

Předmětem předloženého posouzení je místo křížení plánovaného silničního obchvatu podél východního okraje města Lysá nad Labem s odvodňovací soustavou mezi lokalitou Habeš a železniční tratí Lysá-Milovice (Obr. 1).

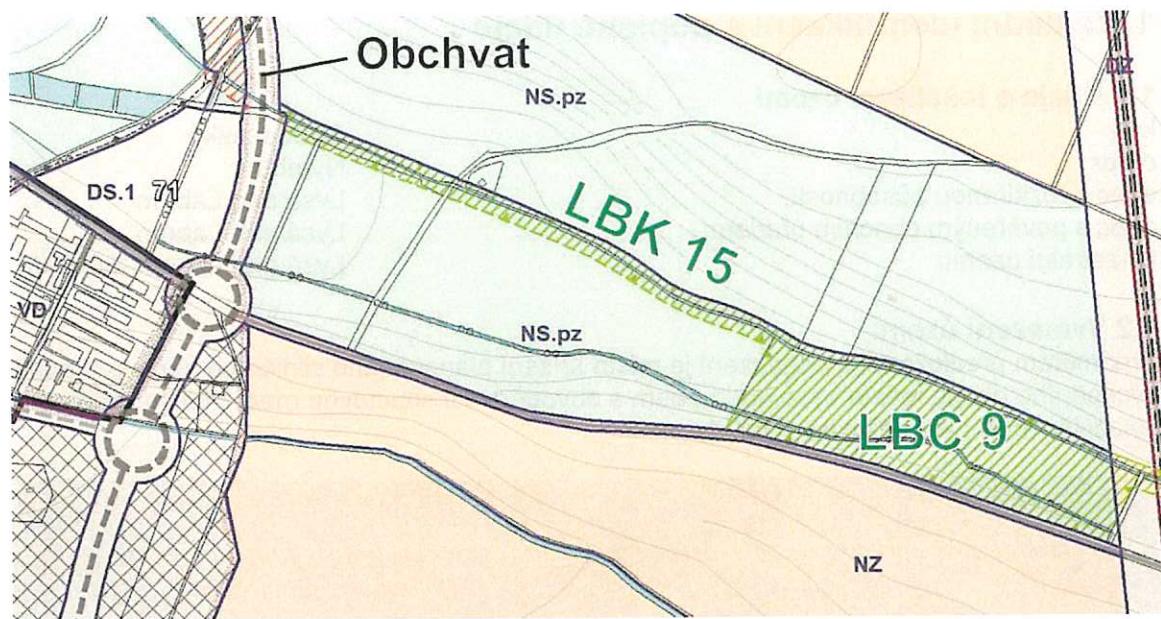
Obr. 2. Orientační mapa s vyznačením obchvatu v kontextu územního plánu města Lysá nad Labem a prvky ÚSES. LBC 9 = lokální biocentrum Zadní Doubrava, LBK 15 = lokální biokoridor Doubrava I.

LBC 9 - „Zadní Doubrava“ - biocentrum v nivě Doubravy, zahrnuje výsadby původních dřevin lesnickým způsobem (pozn.: olše, vrby) s podrostem trvalých travních porostů a doprovodným břehovým porostem vodního toku.

LBK 15 - „Doubrava I.“ - biokoridor funkční, veden v trase regulované vodoteče s břehovými a doprovodnými porosty směrem od hranice katastru k LBC 9 a dále směrem k plánovanému obchvatu.

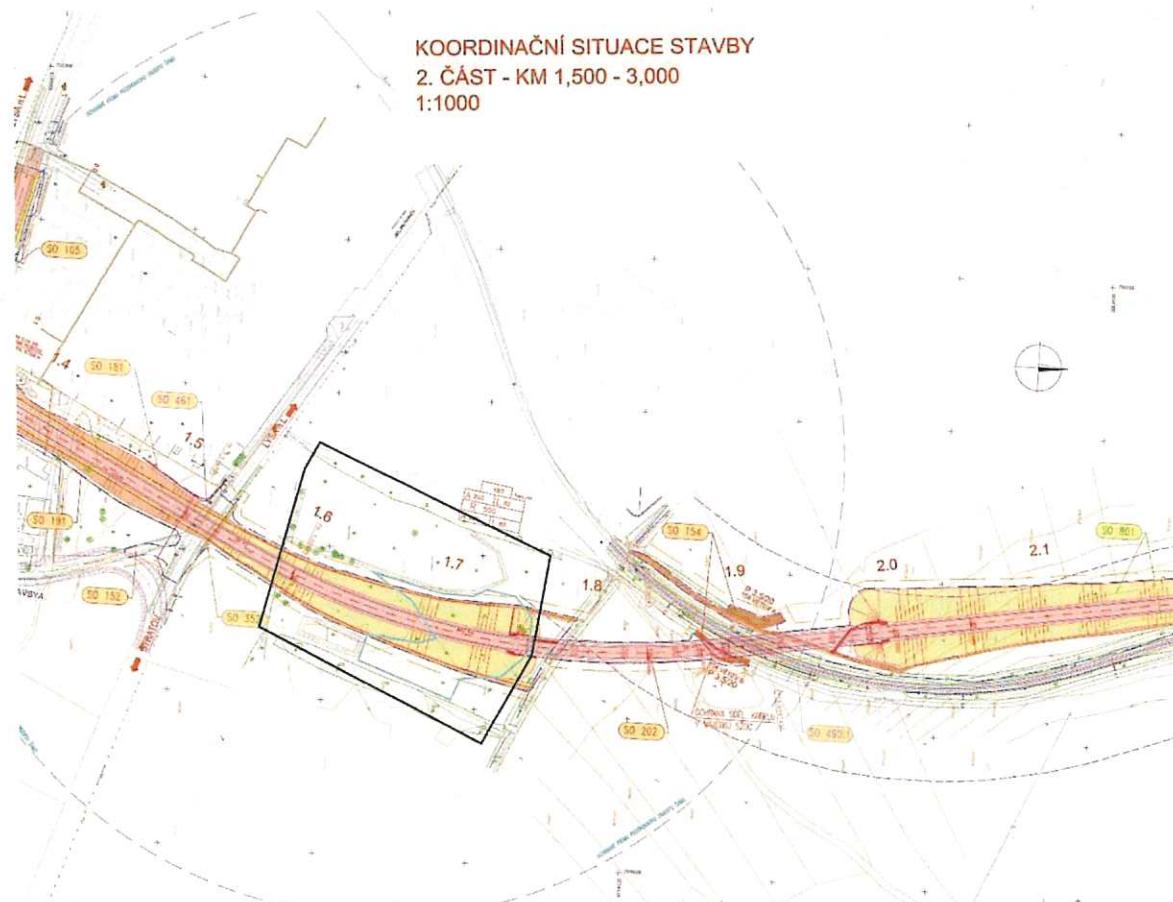
Obr. 3. Situace stavby s vyznačením silničního tělesa obchvatu. Modrá linka = schématické vyznačení mokřadu, černá linka = parcela č. 3272/2, katastrální území Lysá nad Labem.

Jedná se o mělké údolí podélne protnuté silnicí Lysá-Stratov, jehož osu tvoří napřímená vodoteč Doubrava s doprovodnými porosty měkkých dřevin. Vodoteč je hlavním prvkem meliorační soustavy odvodňující lokalitu Habeš a zbytek dotčeného údolí směrem na západ do retenční nádrže Okrouhlík. Podél levého břehu vodoteče se táhne 90-190 m široký pás vlhkých luk. Prostor mezi loukami a silnicí je vyplněn malými políčky. Hranice mezi políčky a loukami odpovídá zaniklé (zatrubněné?) strouze, korespondující s parcelami č. 3271/1 a 3271/2 (koryto vodního toku umělé). Na pravém břehu se nachází téměř výhradně orná půda. Pro řešenou lokalitu jsou relevantní dva prvky územního systému ekologické stability, lokální biokoridor LBK 15 a lokální biocentrum LBC 9 (viz níže, Obr. 2). Obchvat se kříží s LBK 15 v místě, kde podle projektové dokumentace začíná nadúrovňová část budoucí komunikace, která přemostí vodoteč, železniční trať Lysá-Milovice a doprovodnou polní cestu (Obr. 3).

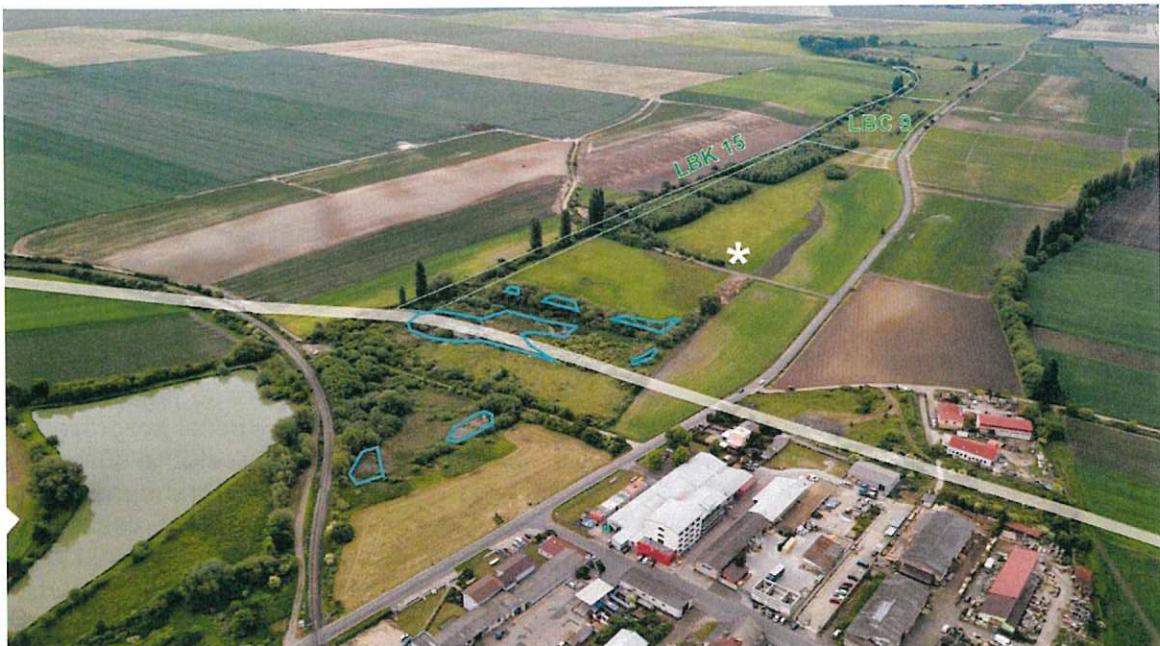
Obr. 4. Stav lokality a rozsah mokřadů s povrchovou vodou 4.6.2020. Modré linky = hranice ploch pokrytých povrchovou vodou, zelené linky = lokální biokoridor (LBK) a lokální biocentrum (LBC), hvězdička = místo rozlivu vody na rozhraní pole a louky prezentované v médiích (např. <https://www.youtube.com/watch?v=rYAKBa3J2s8>), široká světlá linie uprostřed snímku = trasa obchvatu.

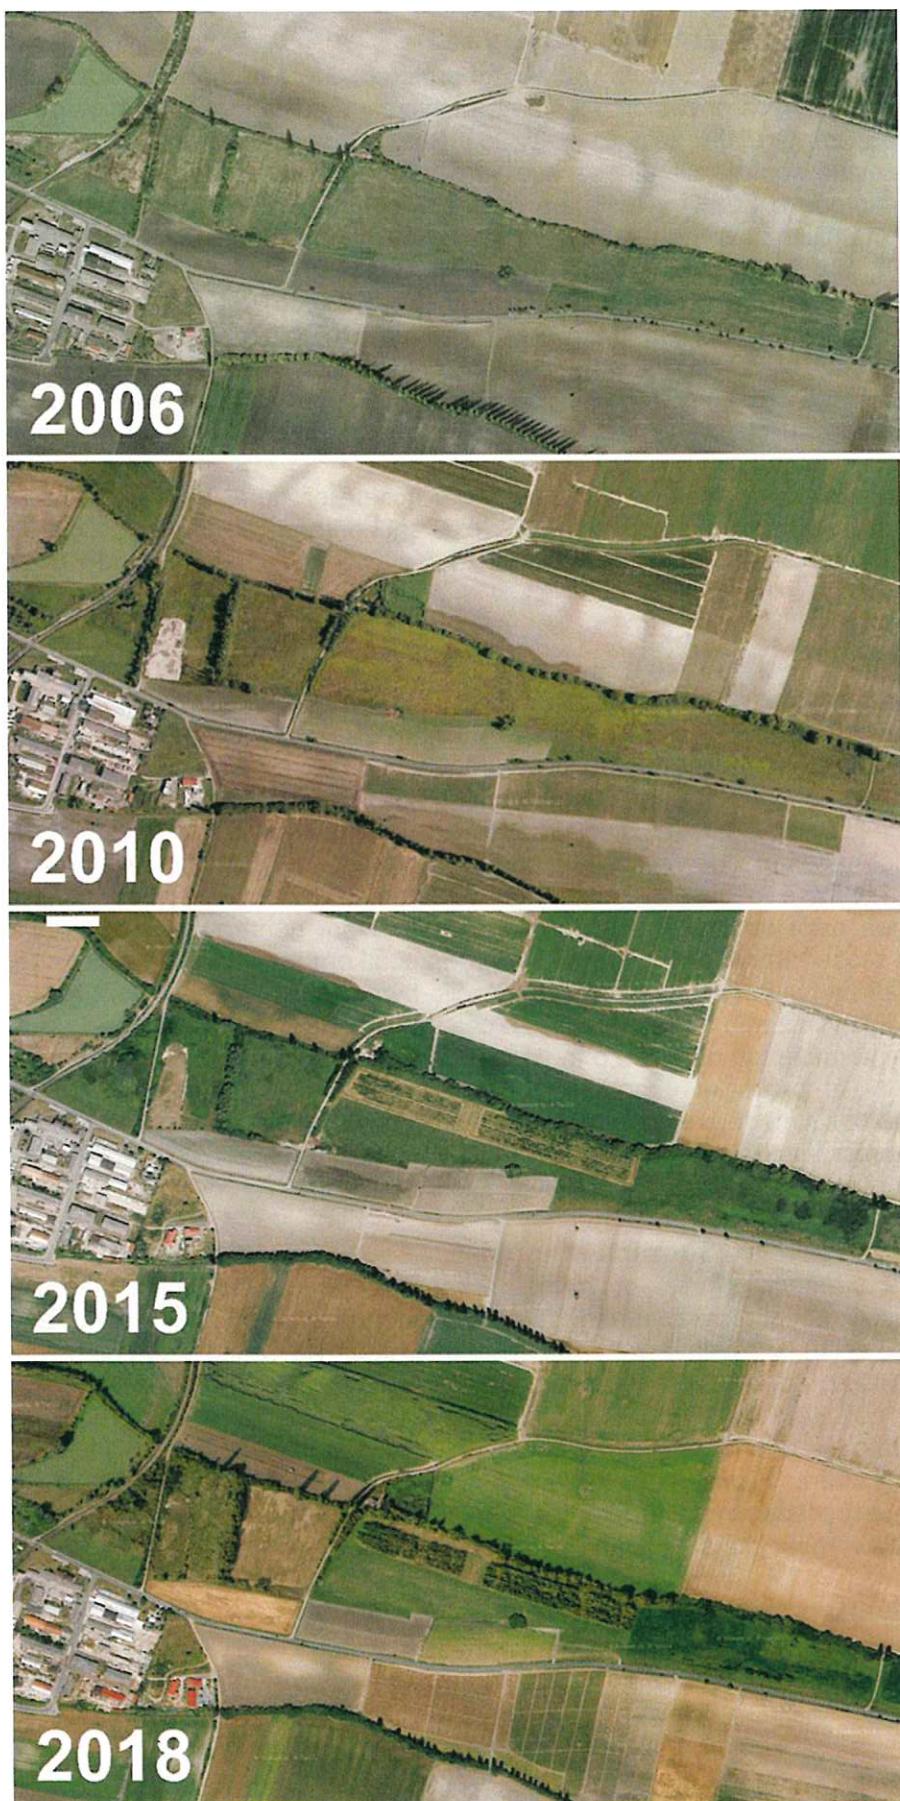
Obr. 5. na následující straně. Archivní snímky lokality v období 2006-2018 (viz text výše).

Podle archivních leteckých snímků bylo historické rozložení luk, polí a vodotečí velmi podobné dnešnímu. Podstatným rozdílem oproti 20. stol. je zánik odvodňovací strouhy dříve oddělující louky na dně údolí od sousedních políček podél silnice Lysá-Stratov. Níže je popsán vývoj lokality se zřetelem na mokřady s povrchovou vodou, jak je zřetelný z běžně dostupných leteckých snímků z 21. století (Obr. 5). Nejméně do roku 2006 byly všechny louky v řešeném území intenzivně obhospodařovány, jen v nesečeň severní části parcely 3272/13 vzniká v důsledku absence kosení sukcesní plocha, na které dochází k rozvoji vysokostébelných

travních porostů a náletů pionýrských dřevin. Snímky z roku 2010 naznačují přerušení obhospodařování na všech loukách (krom J části parcely 3272/13), doprovázené rozvojem porostů invazního celiku kanadského na podstatné části do té doby intenzivně sečených luk. V tomtéž roce zjevně vznikala navážka v jihozápadní části parcely 3272/2, v místech intenzivního provozu těžké techniky i jinde na parcelách 3272/2 a 3272/13 se poprvé prokazatelně objevuje povrchová voda. V roce 2015 je patrná absence povrchové vody na všech parcelách napříč sledovanou lokalitou, poprvé se objevuje výsadba olší. Jak je patrné z leteckého snímku, v tomto velmi suchém roce byla dokonce zapotřebí závlaha políček sousedících s loukami na dně údolí. Snímky z vrcholu vegetační sezony (7.7.) roku 2018 opět naznačují možnou absenci povrchové vody napříč lokalitou, což lze odvozovat mj. z přítomnosti kolejí vyjetých zjevně opakovaným průjezdem dvoustopého vozidla po celé délce dna sníženiny, která je v současnosti (2020) zatopena vodou. Nejnovější letecké snímky z roku 2019 ukazují situaci srovnatelnou s rokem 2018, tedy bez zjevné přítomnosti povrchové vody v řešené lokalitě. Nejaktuálnější informace pak poskytují záběry pořízené dronem 4. 6. 2020 (Město Mlovice 2020, Obr. 4). Záběry ukazují přítomnost mokřadu s relativně velkou plochou povrchové vody na parcele 3272/2. Tento tzv. hlavní mokřad se nachází přesně v trase obchvatu. Dále je zřetelná jedna malá zvodnělá ploška v jižní části téže parcely a další tři malé zvodnělé plochy podél západního okraje sousední parcely 3270/1 a dvě menší zvodnělé plochy v rákosině na parcelách 3272/13 a 3272/15. Na rozhraní pole a louky na západním rozhraní parcel 3269 resp. 3282/1, tedy v místě dočasného rozlivu vody, prezentovaného v některých médiích se již povrchová voda prakticky nevyskytovala (viz hvězdička v Obr. 4, Natura Lissa 2020). Mokřady s přítomností povrchové vody tedy v řešené lokalitě vznikají patrně až v poslední dekádě, navíc s přerušenimi v letech 2015 a 2018. Možným důvodem je zanášení melioračních kanálů.

Jak ukazují archivní letecké fotografie, může ve sledované lokalitě přerušení hospodaření vést k rychlé expanzi invazního celíku kanadského (Obr. 5, 2010). Provedené terénní šetření potvrdilo aktuální rozptýlený výskyt celíku v různých částech lokality, včetně pravidelně kosených luk na parcele 3268/1, která je lokálním biocentrem a kde se v budoucnu počítá s tvorbou nových mokřadů. Veškerá opatření by měla výskyt celíku zohledňovat, neboť plochy bez vegetace, které jsou předvídatelným průvodním jevem budování mokřadů, i žádoucím a cenným biotopem, jsou zároveň ideálním biotopem pro uchycení celíku. Je žádoucí kosení, vytrhávání trsů příp. strhávání porostů celíku kdekoliv se objeví, ideálně v suchém počasí v období kvetení. Jiné invazní druhy rostlin zatím na lokalitě nebyly zjištěny.

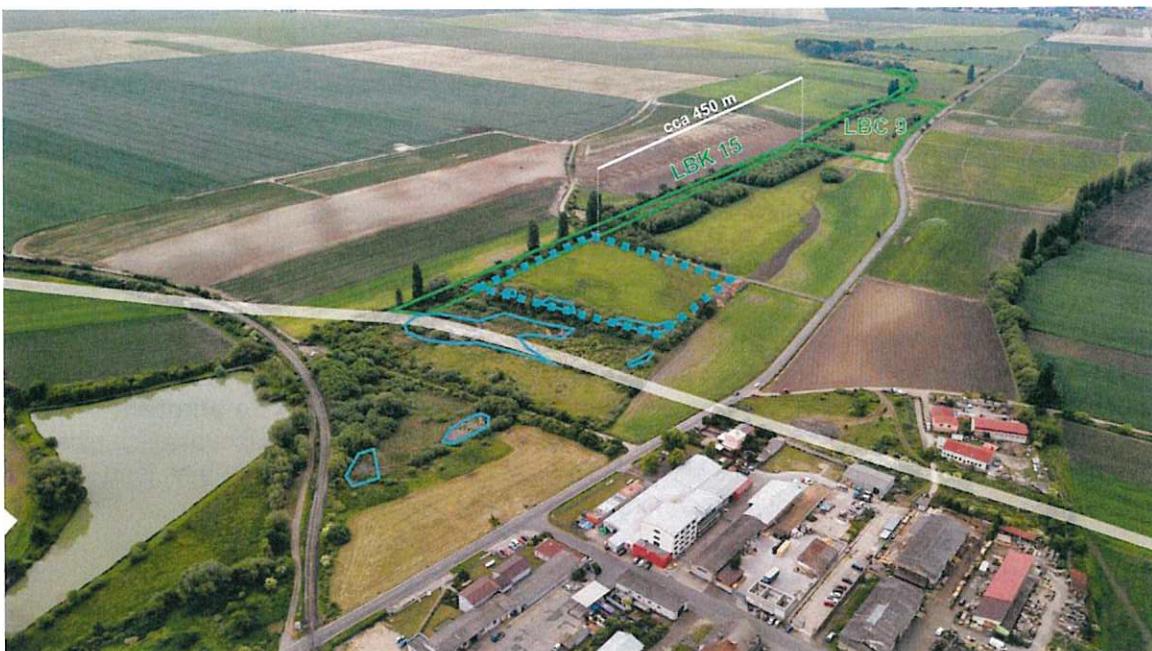
Obr. 6. Lokalizace navrhovaných zmírňujících opatření. *Přerušovaná modrá linka = lokalita vhodná k vytvoření náhradního mokřadního biotopu ve Fázi I. zmírňujících opatření, LBC 9 = lokalita pro nové mokřadní biotopy v druhé fázi zmírňujících opatření, Modré linky = hranice ploch pokrytých aktuálně povrchovou vodou, zelené linky = lokální biokoridor (LBK 15) a lokální biocentrum LBC 9 – cílová lokalita pro Fázi II zmírňujících opatření), široká světlá linie uprostřed snímku = trasa obchvatu.*
